Auto-Cuby Sp. z o.o.  
Przemysłowa 2  
84-241 Gościcino  
NIP: PL588 237 59 04

## 1061/SPECIFIKATION /2026

| Producent | Mercedes Benz - VAN |
| Modell | 519 190KM 4x4 |

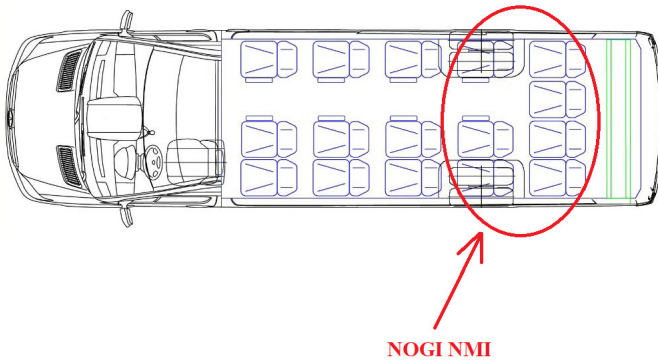
*Bilaga 1 - Stolar - Placering av säten*

- Placering av säten (Bilaga 1)
- Tillverkare - INTAP
- Djup i sitsen - 45
- Tillbehör till sätet
  - Nät
  - Bord
  - Handtag
  - Armstöd på gångsidan
  - Sidoförflyttning
  - PET
  - Bälten - 3-punkts
  - Vaddad
  - Baksidan av sätet
- Ryggstöd - Justerbar
- Ben - standard + NMI
