## 250/SPECIFIKATION /2022

| Producent | Mercedes Benz - RAMA |
| Modell | 519 CDI 190 KM |

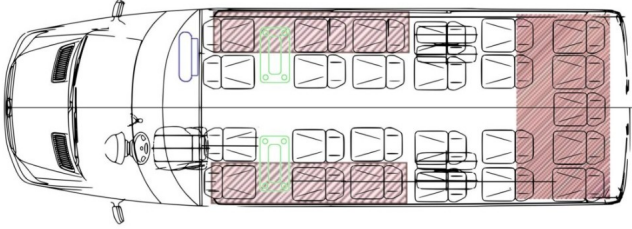
*Bilaga 1 - Stolar - Placering av säten*

- TV
  - Typ - Manuell
  - Antal - 2x
  - Storlek - 17'
- Mikrofon - Fast ansluten
- **Värme** - Konvektorvärme
- **Stolar**
  - Placering av säten (Bilaga 1)
