Auto-Cuby Sp. z o.o.  
Przemysłowa 2  
84-241 Gościcino  
CIF/NIF: PL588 237 59 04

## 711/CONFIGURACIÓN/2026

| Fabricante | Mercedes Benz - HighDeck |
| Modelo | 519 CDI 190 KM |

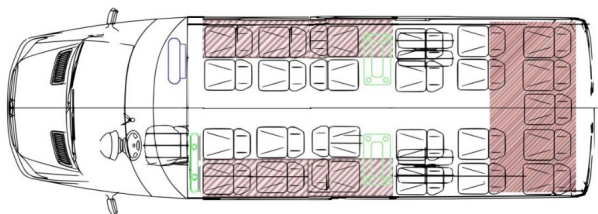
*Archivo 1 - Butacas - Esquemas*

- Esquemas (Archivo 1) - 2+2
- Profundidad de asiento - Otro - 40
- Características de butaca
  - Manillas
  - Reposabrazos - Tapizado
  - Gira lateral
  - PET
  - Cinturones de seguridad
  - Acolchado
  - RESPALDO DE LA BUTACA
- Apoyo - Inclinado
- Piernas - Standard
- **Suspension** - SUSPENSION NEUMATICA VB ORIGINAL MERCEDES-BENZ
- **Equipamiento adicional**
  - Tapacubos cromados
  - Retrovisores cromados
  - Manillas cromadas
  - Listones en las lunas
    - Arriba
    - Abajo
    - Cinturón setra
  - Alfombras
    - Pasillo
    - Escalones de entrada
  - Puerto USB
  - Cámara - Atrás
  - Luces de Galibo - De techo Standard 4 U
  - Sonido de marcha atrás
  - Nevera
