Auto-Cuby Sp. z o.o.  
Przemysłowa 2  
84-241 Gościcino  
CIF/NIF: PL588 237 59 04

## 857/CONFIGURACIÓN/2026

<b>Fabricante</b>	Mercedes Benz - HighDeck
<b>Modelo</b>	519 CDI 190 KM
<b>Configuración</b>	Vehículo Stock
<b>CAPACIDAD DE MOTOR</b>	1950 cm <sup>3</sup>
<b>Caja de cambio</b>	Automática
<b>Faros exteriores</b>	Originales MB LED
<b>VIN</b>	STRONA INTERNETOWA
<b>Numero de butacas</b>	29+1+1
<b>Cliente</b>	STRONA INTERNETOWA
<b>Fecha</b>	11.06.2026
<b>PESO MAXIMO</b>	6800 kg
<b>depósito de combustible</b>	71 l
<b>Freno eléctrico Telma</b>	Si

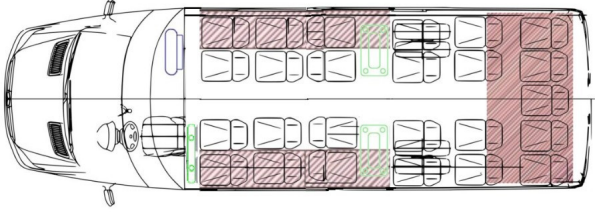
Archivo 1 - Butacas - Esquemas

- Esquemas (Archivo 1) - 2+2
  - Profundidad de asiento - Otro - 40
  - Características de butaca
    - Manillas
    - Reposabrazos - Tapizado
    - Gira lateral
