## 919/SPECIFIKATION /2026

| Producent | Mercedes Benz - VAN |
| Modell | 519 CDI 190 KM |

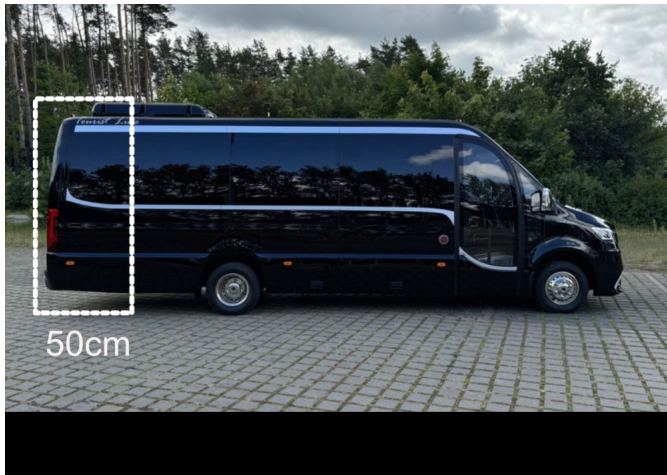
*Bilaga 1 - Förlängning - Förlängning bakåt  
50*

- **Förlängning** - Förlängning bakåt 50 (Bilaga 1)
-

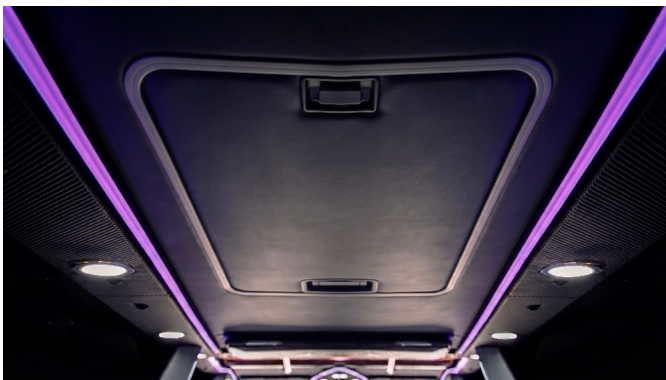
*Bilaga 2 - Manuell - Fållad*

- **Distribution** - I hyllorna
  - **Modell** - Webasto 15kW (Madrid 15kW)
  - **Tak** - Taklucka - Manuell - Fållad (Bilaga 2)
-

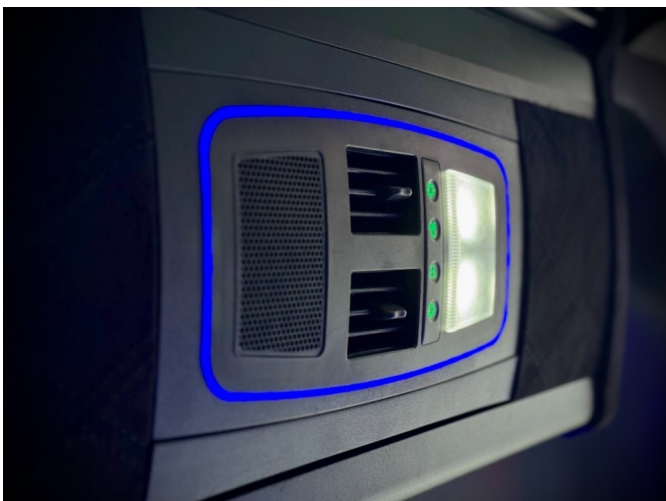
*Bilaga 3 - Hyllor - Paneler*

- **Rakt**
  - **Paneler** (Bilaga 3)
-

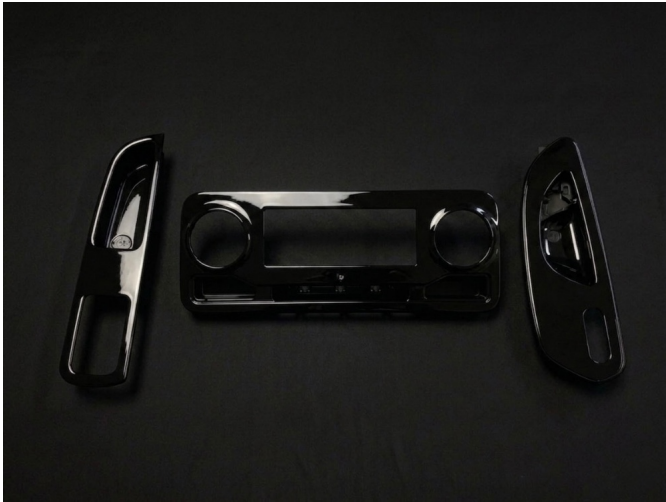
*Bilaga 4 - Hydrografisk finish - Pianosvart*

- **Inredning** - Beige/svart eko-läder
  - **Tak** - Stjärnhimmel
  - **Fönsternitar** - grädde
  - **Lister över och under fönster**
  - **Solgardiner** - svart
  - **Sidor**
    - Tyg - Eco-Skin
    - Färg - Svart
    - Textur - Slät
  - **Fyllning mellan paneler** - Beige eko-läder
  - **Golvbeläggning** - Teak Marin Klassisk Ek
  - **Hydrografisk finish** - Pianosvart (Bilaga 4)
  - **Bagageutrymme** - Bakre - Fördjupning med krokförberedelse (Bilaga 5)
-

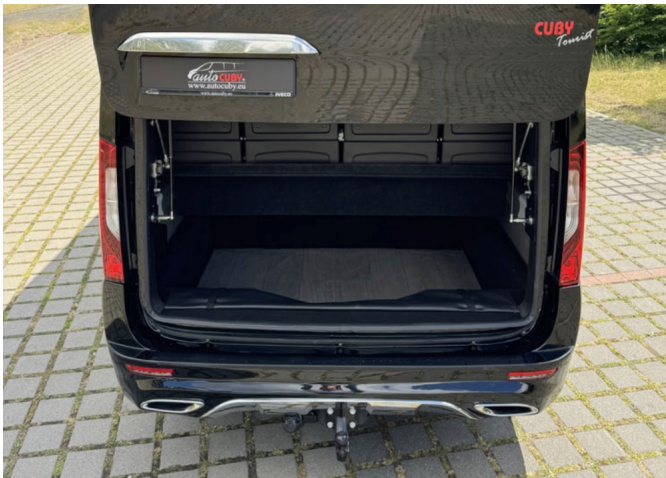
*Bilaga 5 - Bakre - Fördjupning med  
krokförberedelse*

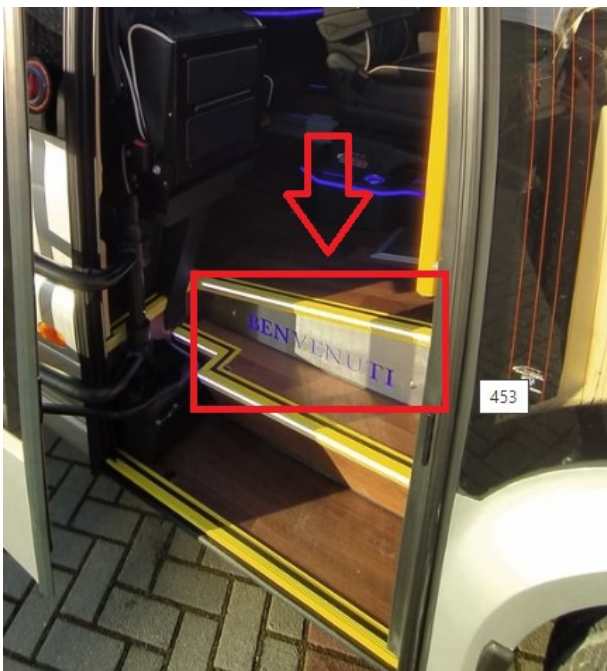
*Bilaga 6 - Ingångsstege - Logo*

- **Belysning**
  - Tak - LED RGB
  - Över och under fönster - LED RGB
  - Ingångsstege
    - Logo (Bilaga 6)
    - Led Standard
  - Nödbelysning enligt regel 107
- **Audio**
  - Extra Högtalare
  - Subwoffer
  - Förstärkare
  - Radio - MBUX (original Mercedes-Benz)

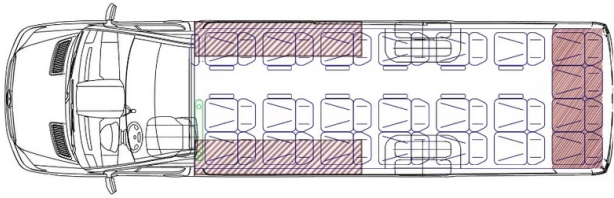
*Bilaga 7 - Stolar - Placering av säten*

- TV - Typ - Manuell
- Mikrofon
- **Värme** - Konvektorvärme
- **Stolar**
- Placering av säten (Bilaga 7)
- Tillverkare
- Djup i sitsen - 45
- Tillbehör till sätet

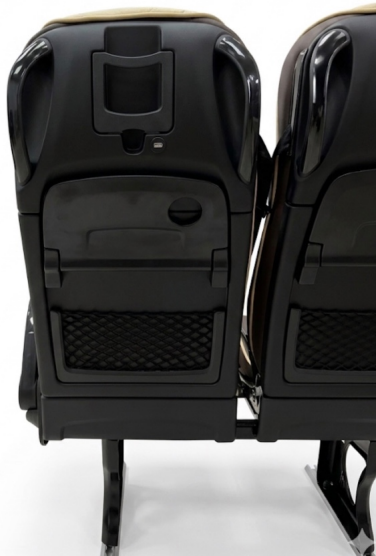
*Bilaga 8 - Tillbehör till sätet - Baksidan av sätet*

- Nät
  - Bord
  - Handtag
  - Fotstöd
  - Armstöd på gångsidan
  - Sidoförflyttning
  - PET
  - Bälten - 3-punkts
  - Baksidan av sätet (Bilaga 8)
- Ryggstöd - Justerbar

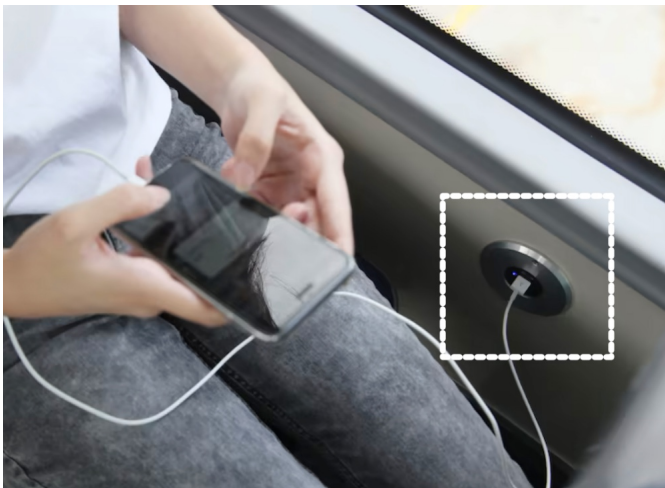
*Bilaga 9 - Extra utrustning - USB-uttag*

- Mattor
  - Korridor
  - Under sätena
  - Ingångstrappor
- USB-uttag (Bilaga 9) - Antal och plats - vid varje rad med säten
- Kamera - Baksida
- Ljudsignal vid backning

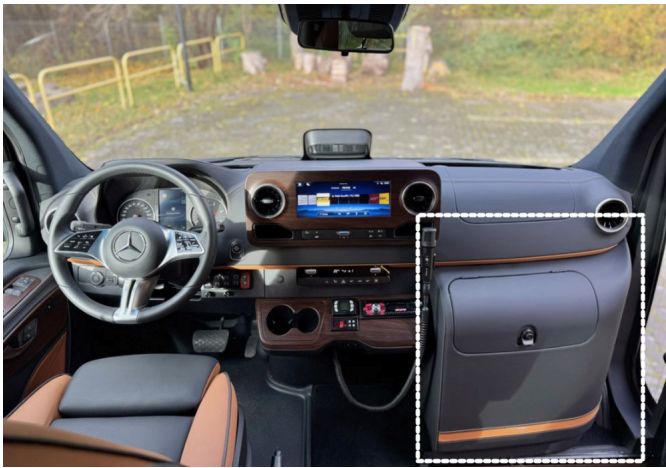
*Bilaga 10 - Extra utrustning - Kylskåp*

- Kylskåp (Bilaga 10) - I handskfacket
- Vägg bakom föraren - Bord med LED-lampa (Bilaga 11)
- Glashammare
- GSR II ytterligare säkerhetssystem
- **Fönster**

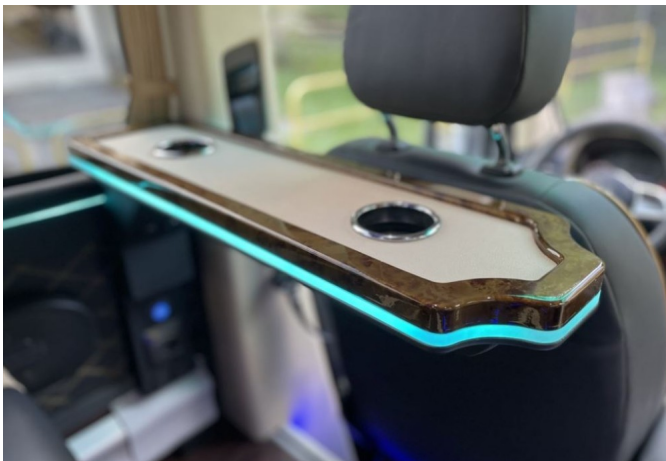
*Bilaga 11 - Vagg bakom föraren - Bord med LED-lampa*

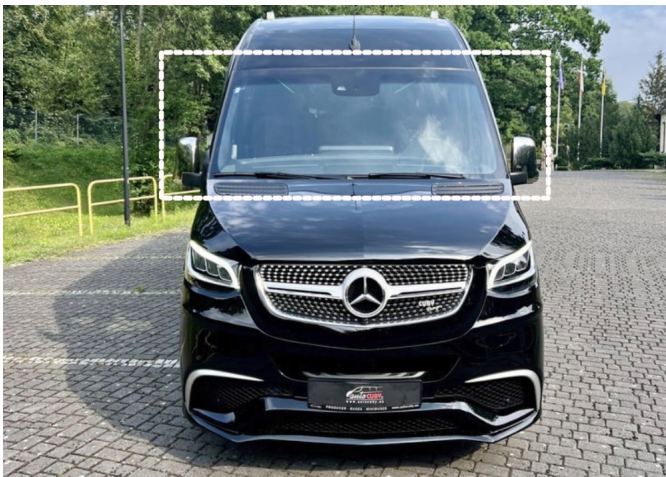
*Bilaga 12 - Framsida - Original*

- På sidan - Falskt panorama dubbelt
- Framsida - Original (Bilaga 12)
- **Dörrar**
- Framsida - Elektrisk
- Baksidan - Manuell lucka (Bilaga 13)
- **Lifting** - Bred list

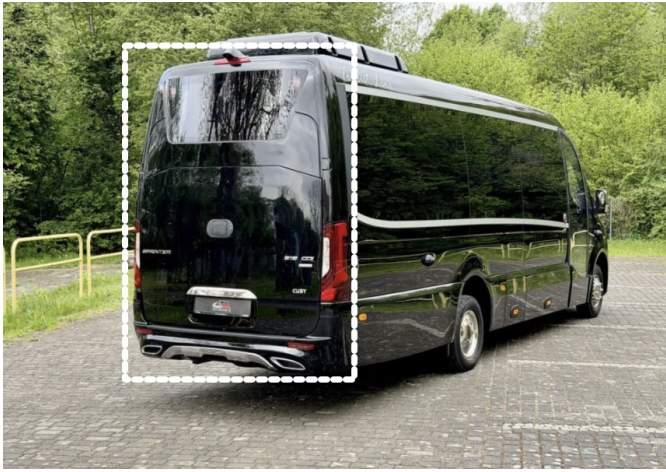
*Bilaga 13 - Baksidan - Manuell lucka*
