## 972/CONFIGURACIÓN/2026

| Fabricante | Mercedes Benz - VAN |
| Modelo | 519 CDI 190 KM |
| Configuración | Vehículo Stock |

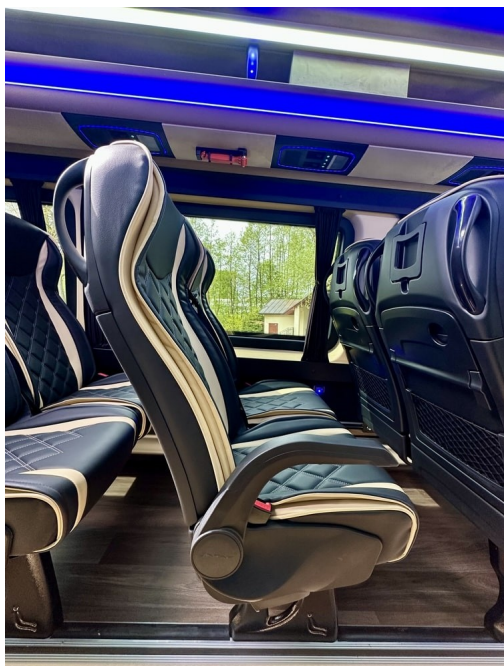
*Archivo 1 - Panel - Relleno entre paneles*

Cuero ecológico color crema

- **Recta** - Con canal de AA
  - **Panel** - Relleno entre paneles (Archivo 1) - Cuero ecológico color crema
-
