Auto-Cuby Sp. z oo  
Przemysłowa 2 84-241  
Gościcino  
NIP : PL588 237 59 04

## 972/SPÉCIFICATION/2026

| Fabricant | Mercedes Benz - VAN |
| Modèle | 519 CDI 190 KM |

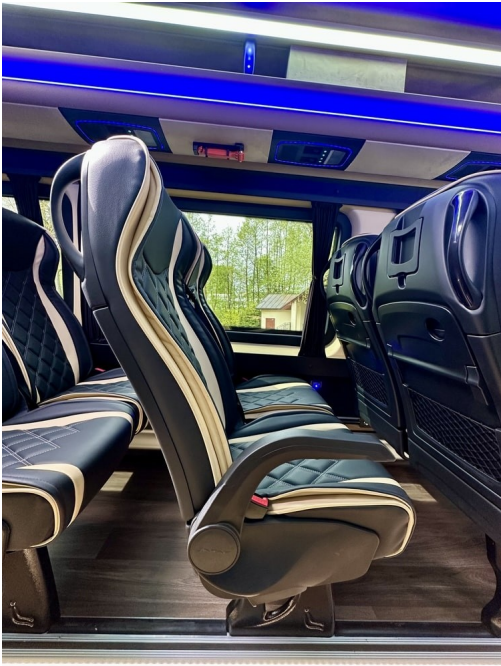
*L'annexe 1 - Panneaux - Remplissage entre les panneaux*

Eco-cuir couleur crème

- **Droit** - Avec conduit d'air conditionné
  - **Panneaux** - Remplissage entre les panneaux (L'annexe 1) - Eco-cuir couleur crème
-
